Tilstandsrapport

Boligbygg med flere boenheter

Sars' gate 31 E, 0562 OSLO

Befaringsdato: 11.02.2026 **Rapportdato:** 26.02.2026 **Oppdragsnr.:** 22537-1119 **Referansenummer:** RC2050

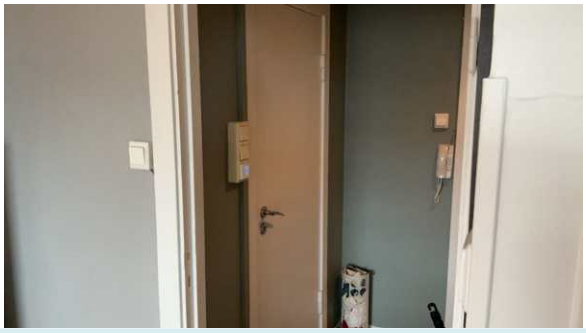
TG 1 Etasjeskille/gulv mot grunn

Etasjeskille er utført i betong.
Skjevheter og høydeforskjeller i etasjeskillere er kontrollert med krysslaser. Det er ikke funnet nevneverdige avvik, kun mindre høydeforskjeller på ca. 5-15mm. er registrert ved stikkprøvekontroll. Lokale større avvik kan likevel påregnes. Dette er ikke unormalt i denne type boliger. Etasjeskillerne synes å oppfylle sin tiltenkte funksjon.
