PRIVATMEGLEREN
ALLÉ

PILESTREDET 57 - ANDEL 29 - LEILIGHET 501

Tilstandsrapport

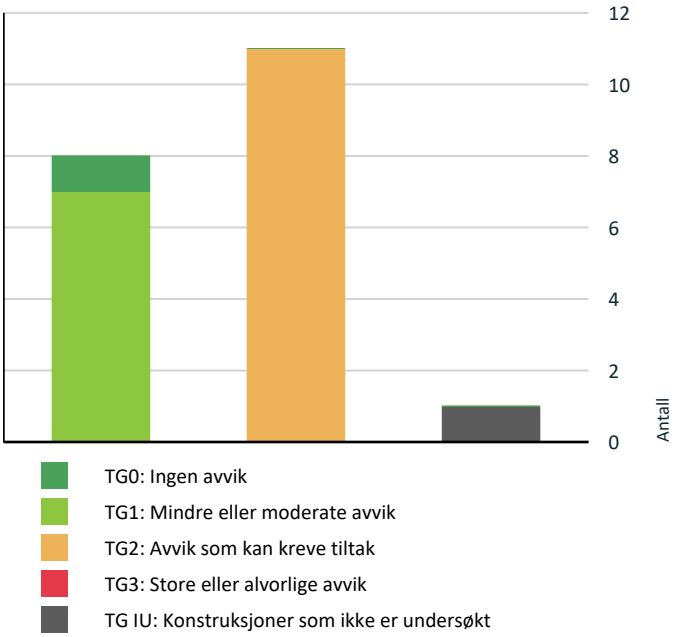
• Det foreligger godkjente og byggemeldte tegninger, men det er avvik fra disse.

Rominndeling stemmer ikke med byggetegninger.

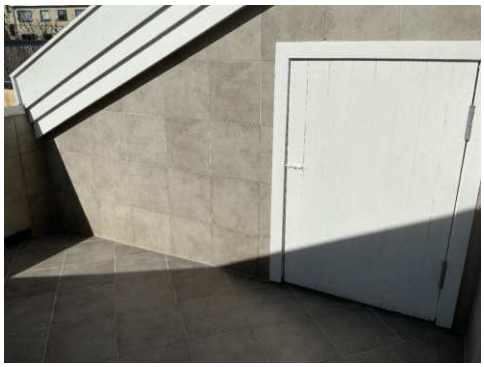
Vurdering av avvik:
• Mer enn halvparten av forventet brukstid er passert på tettesjikt/membran.
• Det er avvik:

Det er bom/hullyd under fliser, sprekker i fliser mm.

Konsekvens/tiltak
• Tidspunkt for utskiftning av tettesjikt/membran nærmer seg ut ifra alder på dagens tekking.
• Tiltak:

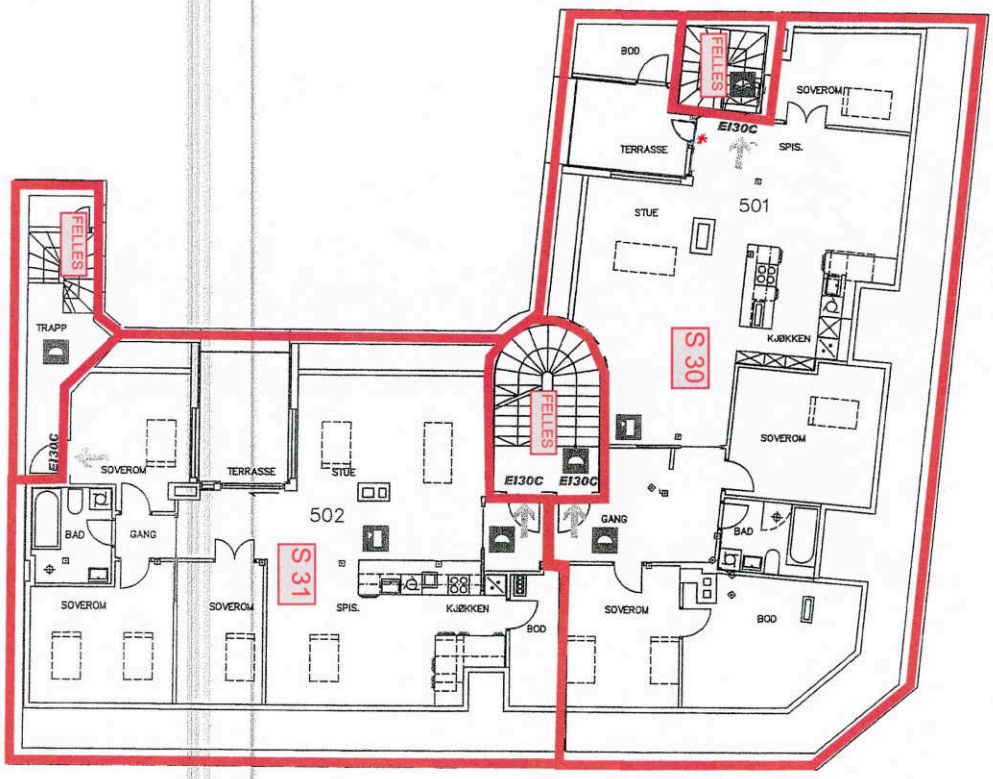
Andre bilder

Det er ikke montert branndør ut mot antatt felles trapperom, rømningsvei. Det er branndør i enden av trapperom. Bør kontrolleres ytterligere.
