PRIVATMEGLEREN
BÆRUM

PAAL BERGS VEI 48

Tilstandsrapport

Borettslagsleilighet på selveiertomt, bygget i 1971

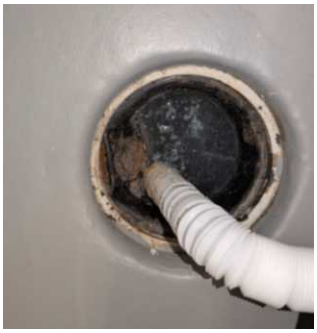
Vurdering av avvik:
• Våtrommet må oppgraderes for å tåle normal bruk etter dagens krav.

Badets konstruksjoner og tettesjikt har høy alder og er overmalt av kosmetiske grunner.
En må forvente generell oppgradering av våtrommets tettesjikt/membran for at våtrommet skal tåle en normal bruk etter dagens krav (tett våtsone). En samlet TG3 for rommet er satt med bakgrunn i alder og manglende tetthet i våtsonen på rommet.

Det gjøres spesielt oppmerksom på at sluket er originalt støpejernssluk med ettermontert vannlås og klemring av plast. Løsningen øker risikoen for utettheter i overgangen mellom sluk og gulvbelegg. Det er i tillegg observert noe rust på sluket som tyder på aldersslitasje.

Det anbefales oppgradering av badet innen kort tid.
Manglende oppgradering av våtrommet medfører høy risiko for at konstruksjonene ikke vil tåle vanlig bruk av vann eller lekkasjer. Selv om det er dusjkabinett, og vannbelastingen på gulv og vegger er begrenset, er det fortsatt en risiko for at våtrommets konstruksjoner ikke tåler lekkasjer. Dette kan føre til fuktskader på tilstøtende konstruksjoner.
