Tilstandsrapport

4-roms leilighet med markterrasse

Bjørnenga 30 , 1364 FORNEBU

Befaringsdato: 25.02.2026 **Rapportdato:** 02.03.2026 **Oppdragsnr.:** 22490-26016 **Referansenummer:** WO4830

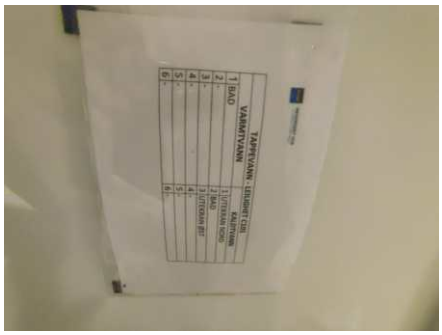
Rørstokk for gulvvarmeanlegget er plassert i samme rørskap som øvrige vannrør, med adkomst via luke i intern bod.

Rørstokk for gulvvarmeanlegget er plassert i entre, med adkomst via luke.

Det er observert rust i bunn av skapet som er tørt, det har tidligere vært en lekkasje som er utbedret.
