Tilstandsrapport

Breiviksbakken 18, 5042 BERGEN

Befaringsdato: 06.03.2026 **Rapportdato:** 22.05.2026 **Oppdragsnr.:** 20209-3256 **Eiendomsverdi ref nr:** EU6791

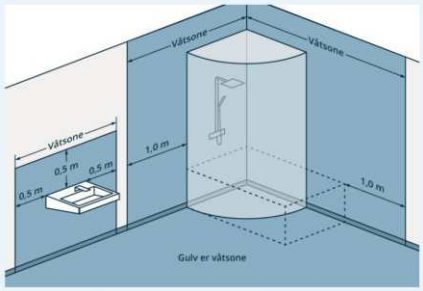
TG 2 Overflater vegger og himling

Keramiske fliser på vegger, malt platekledning i tak.

Vurdering av avvik:
• Det er vindu/dør med ikke fuktbestandige materialer i våtsonen (ved vask, dusj, badekar, osv.), løsningen eller byggematerialet er uegnet.

Konsekvens/tiltak
• Uegnede materialer må fuktbeskyttes/utskiftes.

• Det er ikke uvanlig at dør el vindu er innenfor definert våtsone, ofte fungerer våtrom med slike avvik uten at det fører til skader/problemer, men det avviker fra teknisk forskrift og det anbefales å fuktbeskytte utsatte materialer for å sikre mot potensielle skader.
