Tilstandsrapport

Bergsliens gate 14 , 0354 OSLO

gnr. 214, bnr. 11, snr. 4

Befaringsdato: 10.03.2026 **Rapportdato:** 10.04.2026 **Oppdragsnr.:** 22371-1600 **Referansenummer:** TB1954

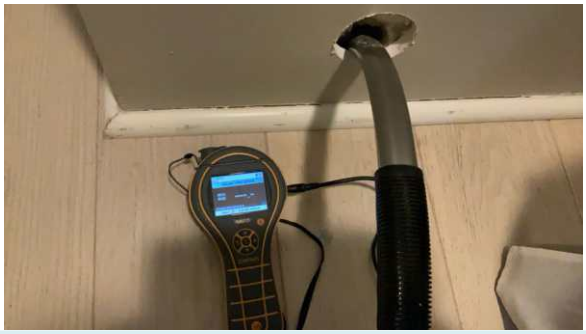
2. ETASJE > BAD

Elektrisk styrt vifte.
