Tilstandsrapport

Sandviksveien 94, 5035 BERGEN

Befaringsdato: 23.03.2026 **Rapportdato:** 23.03.2026 **Oppdragsnr.:** 13993-21651 **Eiendomsverdi ref nr:** WK1322

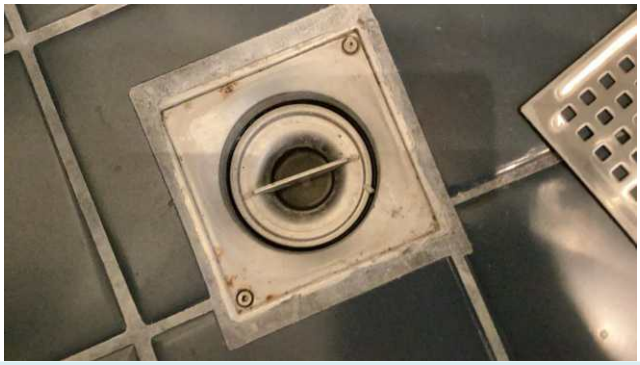
TG 1 **Overflater Gulv**

Gulvet er flislagt. Fall til sluk.
