STRANDPROMENADEN 116

Tilstandsrapport

Andelsleilighet
Strandpromenaden 116, 1516 MOSS
MOSS kommune
gnr. 1, bnr. 1796
Andelsnummer 79

Befaringsdato: 07.04.2026 **Rapportdato:** 09.04.2026 **Oppdragsnr.:** 13784-4555 **Eiendomsverdi ref nr:** OT4699

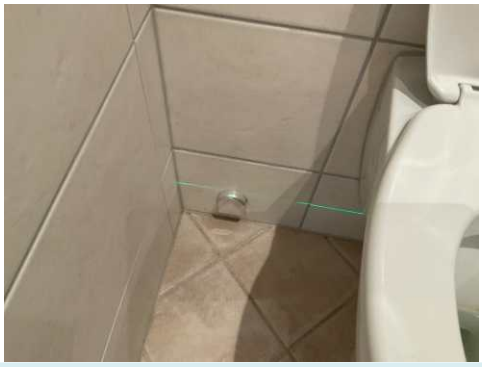
3. ETASJE > BAD/VASKEROM

• Til tross for avviket i fall/høydeforskjell til sluk, vil gulvet fortsatt kunne lede vann mot sluket, men med redusert effektivitet. Dette kan potensielt øke risikoen for vannansamling i enkelte områder av badet.

Våtrommet fungerer med dette avviket.

Tiltak er ikke nødvendig angående manglende dokumentasjon, dog får konstruksjonen avvik da det mangler. Det kan oppstå mangler og skjulte feil. Tilstanden må jevnlig overvåkes.

Rommet har en alder som tilsier at det bør oppgraderes innen rimelig tid.

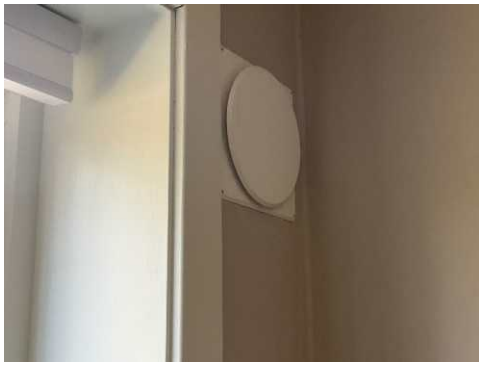
• Det er påvist andre avvik:

Begynnende høy alder på ventilator.

• Andre tiltak:

Ikke nødvendig med tiltak da den fungerer i dag, men grunnet alder kan skader plutselig oppstå.
