PRIVATMEGLEREN
SORIA MORIA NORDPOLEN

Thorvald Meyers gate 16 B, 0555 OSLO

Selveierleilighet på selveiertomt, bygget i 2009

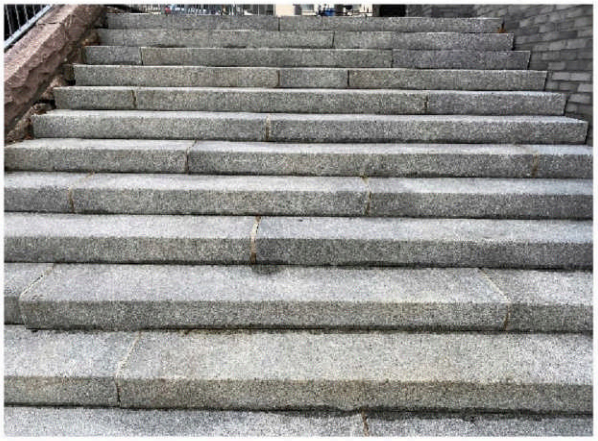
Balkonger
Det er to typer balkonger i bygningsmassen. Inntrukne understøttede balkonger og balkonger med strekkstagsystem. Plate av ubehandlet betong og rekkverk av galvanisert stål med spiler/glass. Avrenning over dekkekanten fører til groing av grønnalger og mose. Dette er vanligst på skyggesiden og kan føre til betongskader over tid. Dekkekanter må rengjøres.
Terrasser
Markterrasser over torgdekke belagt med betongheller.
Svalganger
Svalganger av betong over fem plan. Det er vannavrenning over kanten og overflaten er ubehandlet. Algevekst vil oppstå. Det er viktig med gode rutiner for rengjøring av ubehandlet betong og rengjøring anbefales årlig. Vær varsom med bruk av høytrykksspyler.
Utvendige trapper
Trapper av stål med betong i inntrinn og trapper av naturstein.
I natursteintrapper er fuger sprukket og det kan forventes forskyvninger om tiltak ikke iverksettes. Det må etableres nye fuger.

Oppsprekking i fuger

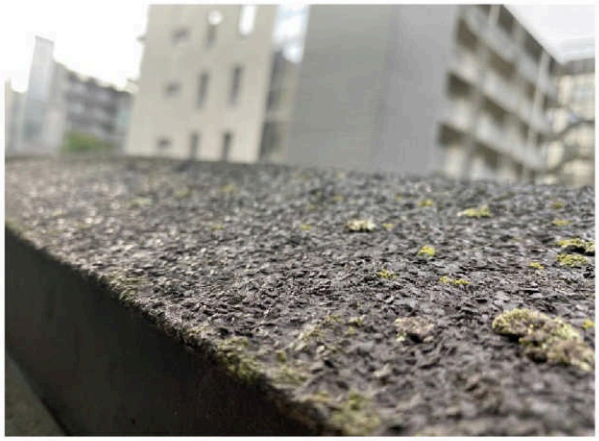
Enkelte mindre dammer med stående vann

Noe varmebobling i papp

Mosegroing på avfallshus bør fjernes

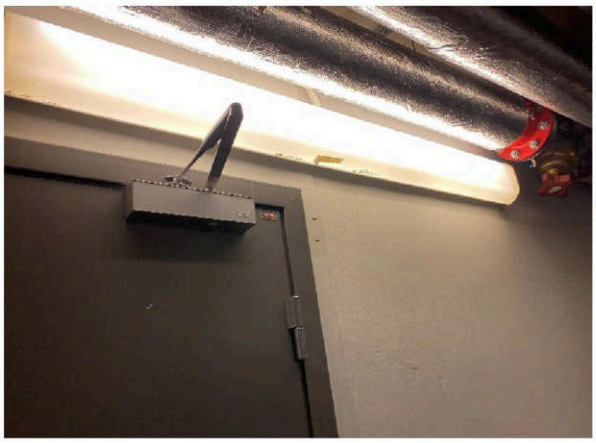
Pullertbelysning er utsatt for jordfeil

Belysningsutstyr fra byggeåret

Belysning fra byggeåret bør byttes ut med LED-armaturer med bevegelsessensorer. Det anbefales å kartlegge omfanget.

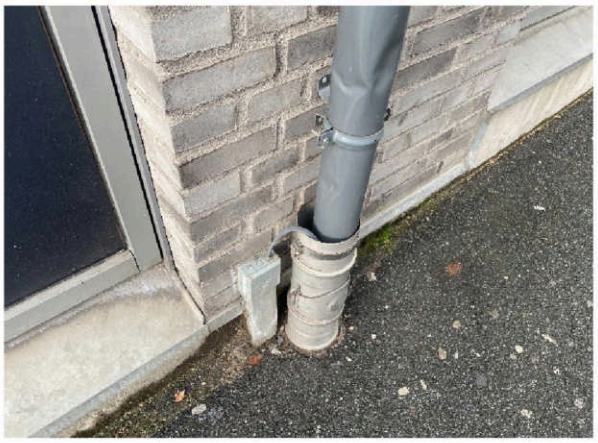
Defekt varmekabel vil føre til skader

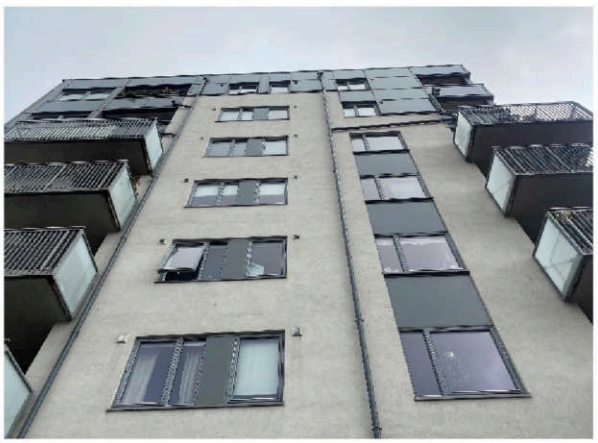
Varmekabler må kontrolleres jevnlig

Nedløpsrør med varmekabel

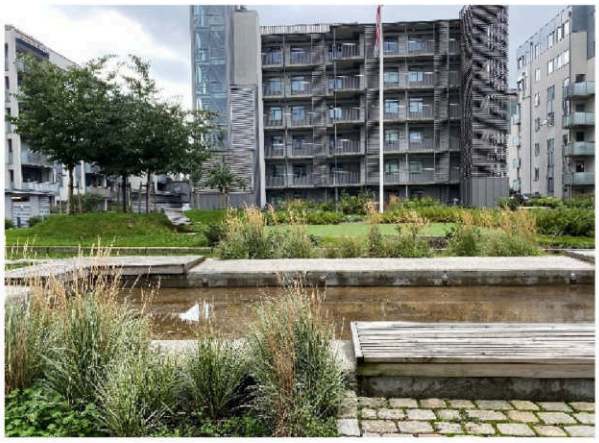
Overvann og drenering
Det har vært lekkasjer i parkeringsanlegg, men det er ikke rapportert om pågående kjente innsig. Gulv på grunnen i parkeringsanlegg og kjellere er utsatt for vanninntrengning gjennom vegg og kapillært oppsug. Terrenget i området er sterkt hellende, og vanntrykket mot eiendommen er stort ved sterk nedbør. Sørg for å holde renner og overvannskummer åpne og fri for ugress, jord og avfall.
