RØSSLYNGVEIEN 28

Tilstandsrapport

Boligbygg med flere boenheter
Røsslyngveien 28 , 3173 VEAR
TØNSBERG kommune
gnr. 202, bnr. 150
Andelsnummer 4

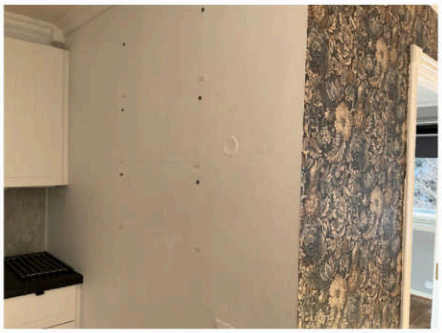
Boligen har registrert både elde og slitasje i overflater TG settes derfor med bakgrunn av alder, slitasje, sprekker og merker som er på overflatene i boligen.
