BLOMSHOLMVEIEN 1

Tilstandsrapport

Blomsholmveien 1, 1580 RYGGE

Selveierleilighet på selveiertomt, bygget i 2019

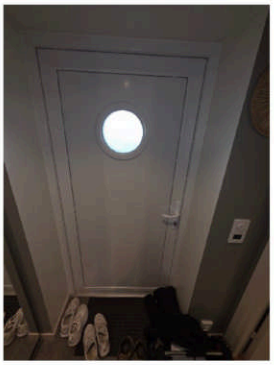
Inngangsdør i PVC fra byggeår (2019) uten synlig merking eller dokumentasjon som bekrefter brannklassifisering. Det er derfor usikkert om døren oppfyller gjeldende krav.

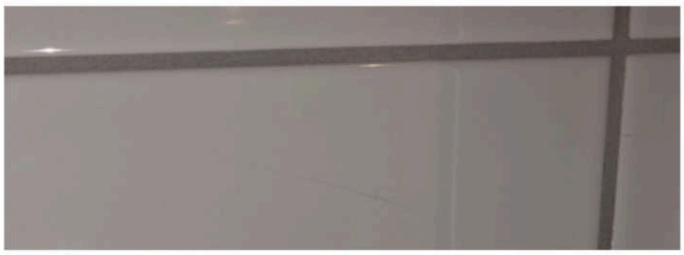
Det er registrert riss i flis ved speil/servantområde. Risset fremstår som stabilt og har ifølge opplysninger vært tilstede siden byggeår.
Sprekk/riss i flis. Dette representerer et avvik fra normal overflatestandard, men uten tegn til følgeskader.
Forholdet vurderes primært som kosmetisk, men kan over tid gi økt risiko for fuktinntrenging dersom det utvikler seg.

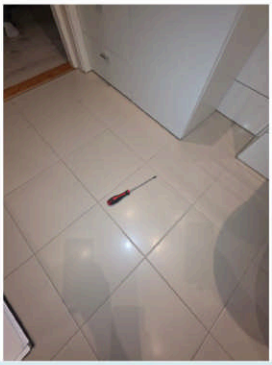
• Det er påvist at noen fliser har bom (hulrom under).

Det er registrert bom (hulrom/manglende heft) i gulvfliser langs vegg fra dør og inn til området ved toalett. Forholdet omfatter flere fliser.
Fliser har bomlyd, noe som indikerer mangelfull vedheft mot underlaget over et større område.
Bom i fliser kan føre til sprekkdannelse og at fliser løsner over tid. Ved videre utvikling kan forholdet også påvirke underliggende konstruksjon.

• Gjennomføre ytterligere undersøkelser og foreta utbedring av skade.

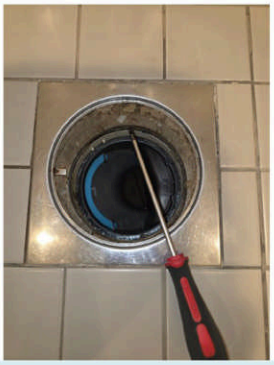
3 ETASJE > BAD

Plast sluk med sluk mansjett. Membran er synlig.

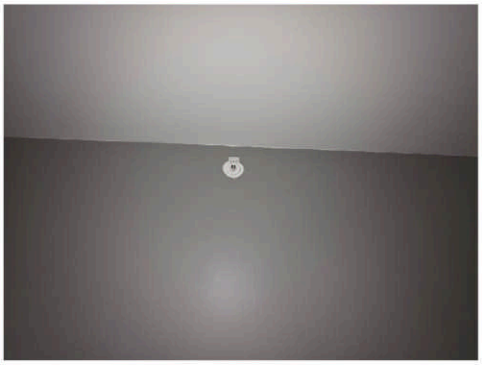
Det er montert sprinkler system i leiligheten.
