Tilstandsrapport

Boligbygg med flere boenheter

Storgata 13, 3520 JEVNAKER

Befaringsdato: 26.03.2026 **Rapportdato:** 29.04.2026 **Oppdragsnr.:** 13717-1775 **Eiendomsverdi ref nr:** NM3679

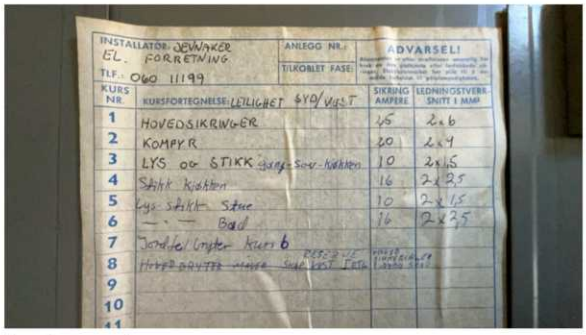
11. Finnes det kursfortegnelse, og er den i samsvar med antall sikringer?
Ja

12. Foreta en helhetsvurdering av det elektriske anlegget, dets alder, allmenne tilstand og fare for liv og helse. Bør det elektriske anlegget ha en utvidet el-kontroll?
Ja Da det ikke foreligger dokumentasjon / opplysninger ang. anlegget og det ikke fremvist samsvarserklæring for alle arbeider etter 01.01.1999 skal det iht. NS3600 anbefales utvidet el-kontroll med tilstandsgrader. Denne type kontroll må ikke forveksles med El sjekk eller tilsynsrapport fra DLE.

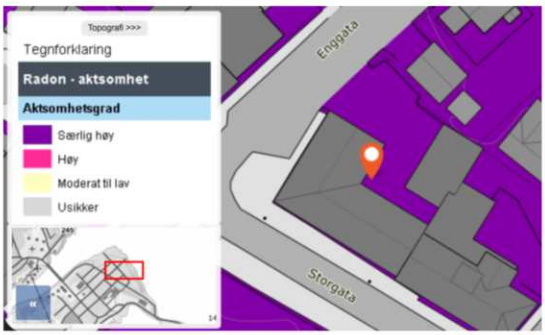
Vurdering av avvik:
- Åpninger i rekkverk på balkong eller terrasse er ikke i henhold til krav i dagens forskrifter.
- Det er ikke foretatt radonmålinger, og bygget er heller ikke utført med radonsperre.
- Rekkverket på balkong eller terrasse er for lavt i forhold til dagens krav.

Bilde: Rekkverkshøyde er ca 89 cm og er lavere enn dagens forskriftskrav til rekkverk.

Bilde: Åpninger i rekkverk er ca 12-13 cm og er større enn dagens forskriftskrav til rekkverk.

Konsekvens/tiltak
- Det er ikke krav om utbedring av åpninger i rekkverk til dagens forskriftskrav.
- Det bør gjennomføres radonmålinger.
- Det er ikke krav om utbedring av rekkverkshøyde opp til dagens forskriftskrav.
