Tilstandsrapport

Leilighet

Minister Ditleffs vei 3C , 0862 OSLO

Befaringsdato: 11.03.2026 **Rapportdato:** 14.03.2026 **Oppdragsnr.:** 10040-1829 **Eiendomsverdi ref nr:** CM3366

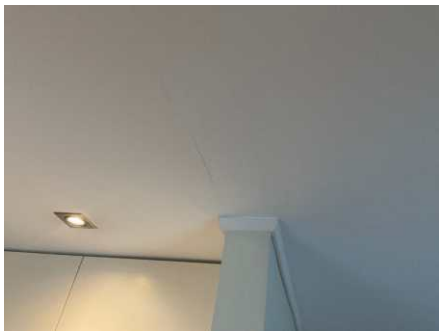
Generell slitasje på gulv i entre. Enkelte riper i parkett stue og soverom. Sprekk i murvegg over dør mot soverom og yttervegg ved radiatorer i stue. Sprekk i plateskjøt i tak i stue. Fuktmerker/skade på gulv under radiator i stue.

Registrert slitasje på gulvflater og riper i parkett medfører redusert estetisk standard og forventet behov for vedlikehold på sikt. Sprekker i murvegg og plateskjøt i himling vurderes som typiske bevegelser i konstruksjonen og har i hovedsak estetisk betydning, men kan utvikle seg dersom de ikke følges opp. Fuktskade på gulv under radiator indikerer tidligere lekkasje eller kondens, og kan gi risiko for ytterligere materialskader dersom årsaken ikke er avklart og utbedret.
