Tilstandsrapport

Tomannsbolig

Akslabakken 6, 5252 SØREIDGREND

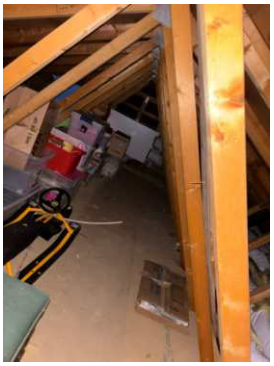
TG 2 Takkonstruksjon/Loft

Punktet må sees i sammenheng med Taktekking

Beskrivelse
Taker er oppført med w-takstoler i trevirke.

Det var en liten lekkasje rundt gjennomføring ved befaringen, denne har selger fått utbedret. Det er fuktmerker rundt gjennomføringen.

Lekkasjen er utbedret av selger.
Holde videre kontroll for lekkasjer.
