ALMEDALEN 5

Almedalen 5, 3080 HOLMESTRAND

Tilstandsrapport

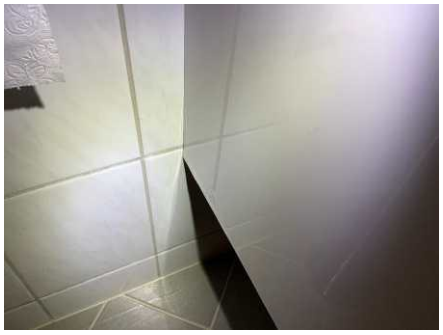
TG 2 Sanitærutstyr og innredning

Rommet er utstyrt med innredning med nedfelt servant, toalett og dusjvegger/hjørne.

Vurdering av avvik:
• Det er påvist skader på innredning.

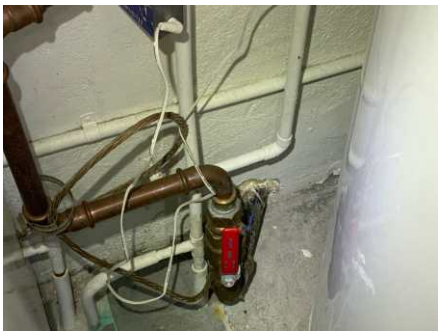
Innvendige vannledninger er utført i kobber og er fra byggeåret.

Vurdering av avvik:
• Mer enn halvparten av forventet brukstid er passert på innvendige vannledninger.

Konsekvens/tiltak
• Andre tiltak:
