Bjørnøyvegen 29
4344 BRYNE

Tilstandsrapport
Eierskifte

Boligtype:	Rekkehus
Byggeår:	2023
BRA:	160 m^2
BRA-i:	155 m^2
Rapportdato:	30.3.2026 (Gyldig til 30.3.2027)

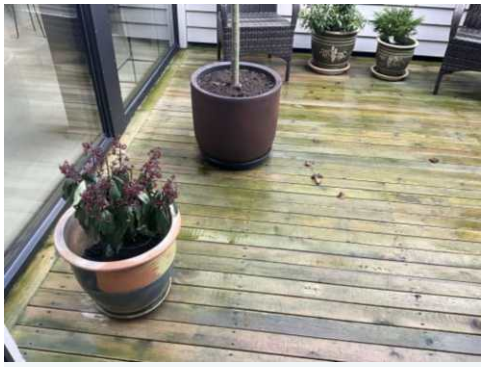
Det er observert malingsavflassing og tegn til begynnende begroing.

Platting foran huset har noe malingsavflassing og begynnende begroing. Tilsvarende forhold registreres i atriet. Normalt vedlikeholdsbehov.

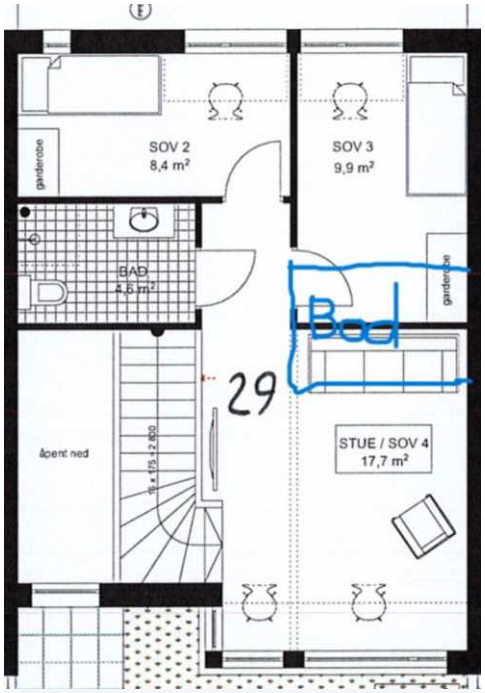
Enkel skisse av opprettet bod.

Det er etablert en bod i 2. etasje mellom loftstue og soverom, hvor areal er avsatt fra begge rom. Løsningen er ikke i samsvar med opprinnelige, godkjente tegninger, men er utført i forbindelse med oppføring av boligen av utbygger.
