KONOWS GATE 80A

Tilstandsrapport

Boligbygg med flere boenheter
Konows gate 80 A, 0196 OSLO
OSLO kommune
gnr. 236, bnr. 67
Andelsnummer 5

Befaringsdato: 13.04.2026 **Rapportdato:** 22.04.2026 **Oppdragsnr.:** 10596-1631 **Eiendomsverdi ref nr:** II2975

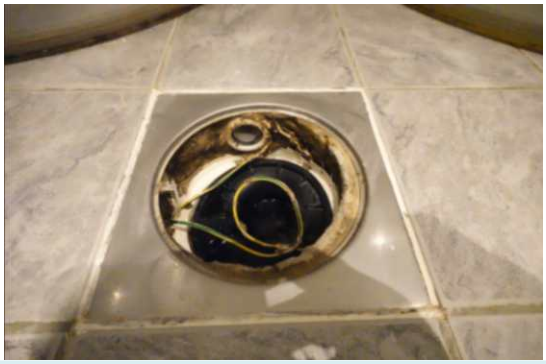
2.ETASJE > BAD/VASKEROM

TG 1 Sluk, membran og tettesjikt
