PRIVATMEGLEREN
AKSEPT

KOKKERUDÅSEN 25

Tilstandsrapport

Kokkerudåsen 25, 1363 HØVIK
BÆRUM kommune
gnr. 10, bnr. 250
Andelsnummer 29

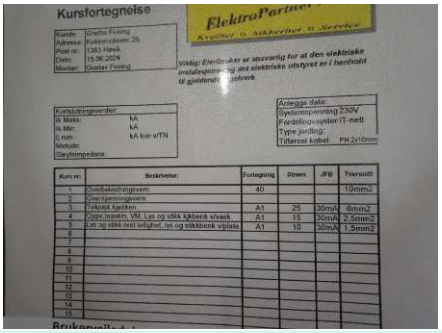
7. Er det tegn til at det har vært termiske skader (tegn på varmgang) på kabler, brytere, downlights, stikkontakter og elektrisk utstyr? Sjekk samtidig tilstanden på elektrisk tilkobling av varmtvannsbereder, jamfør eget punkt under varmtvannstank
   Nei

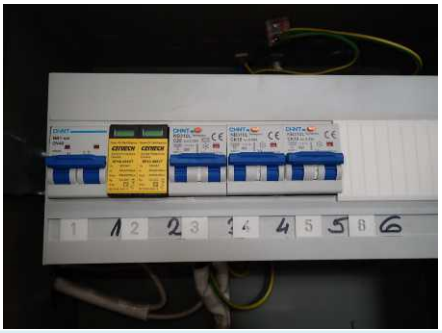
8. Er der synlig defekter på kabler eller er disse ikke tilstrekkelig festet?
   Nei
