Tilstandsrapport

Krumgata 6 A, 0170 OSLO

Befaringsdato: 17.08.2026 **Rapportdato:** 19.08.2026 **Oppdragsnr.:** 22349-1204 **Eiendomsverdi ref nr:** KN1380

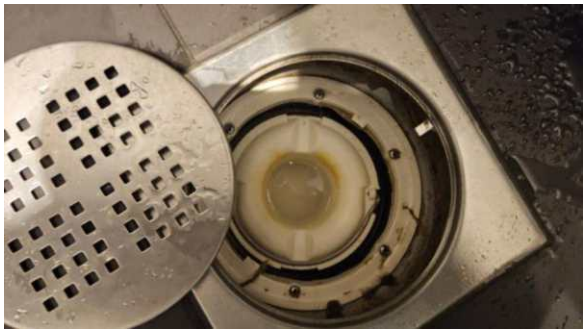
3. ETASJE > BAD

Våtrommet har flislagt gulv med elektriske varmekabler og 50mm fall mot sluk.
Fallforhold er målt fra topp flis ved dør til topp slukrist, denne avstanden er på ca. 1,7m.

TG 1 Vanntett sjikt, membran og sluk

Fuktmåling ved hulltaking er ikke foretatt.
Ved indikasjonsmåling av dusjsonen registreres det ingen forhøyet fuktverdi.
