PRIVATMEGLEREN

GRØNNEGATA 4 A

Tilstandsrapport

Grønnegata 4 A, 0350 OSLO

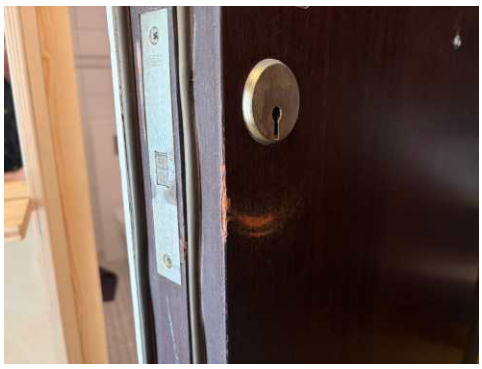
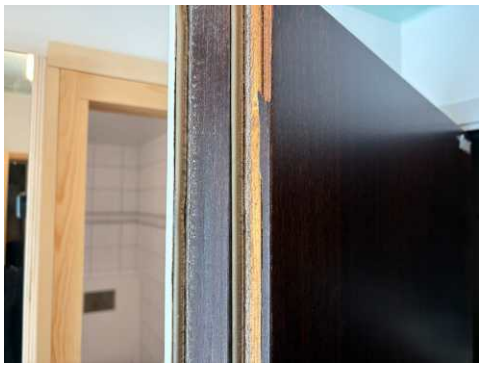
Bygningen har malt hovedytterdør og malt balkongdør i tre.
Konstruksjonen er en del av fellesareal, normalt vedlikehold av døren tilfaller brukeren av andelen seksjonen og utbedringer anses å være et felles ansvar.

• Karmene i dører er værslitte utvendig og det er sprekker i trevirket.

Vedlikehold og utbedringer bør påregnes, samt redusere faren for trekk mellom dørblad og karm.
Man bør påregne hyppigere vedlikehold på disse for å unngå ytterligere sprekkdannelser.
Manglende vedlikehold og utbedringer vil kunne føre til økt varmelekkasje, kondens og skader i boligen.

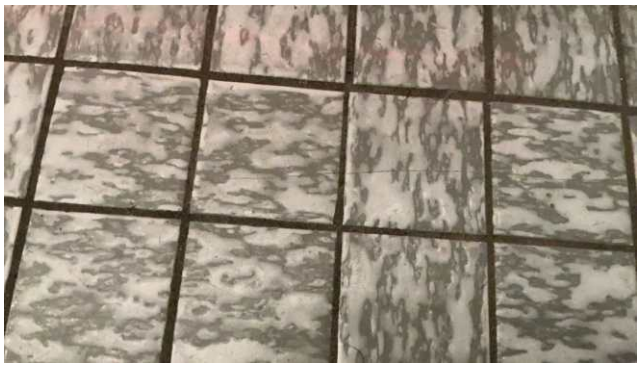
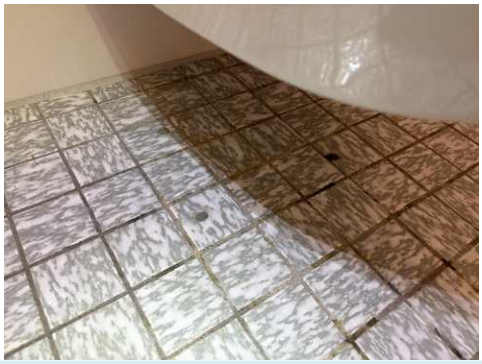
TG 2 Overflater Gulv

Gulvet er flislagt. Rommet har elektriske varmekabler. Fall mot sluk er målt til 27 mm.

Vurdering av avvik:
• Det er påvist sprekker i fliser.

Sår i en flis og hull etter festemidler for tidligere toalett.

Konsekvens/tiltak
• Slike riss/sprekker kan indikere bakenforliggende fuktskader, og konstruksjonen bør observeres jevnlig for å vurdere utvikling.
