Tilstandsrapport

Boligbygg med flere boenheter
Røyslivegen 6 C, 2611 LILLEHAMMER
LILLEHAMMER kommune
gnr. 85, bnr. 131, snr. 2

Befaringsdato: 20.04.2026 **Rapportdato:** 08.05.2026 **Oppdragsnr.:** 22259-1381 **Eiendomsverdi ref nr:** JP4436

Autorisert foretak: Lillehammer Takst AS **Sertifisert Takstingeniør:** Gøran Nustad **Vår ref:** Gøran Nustad

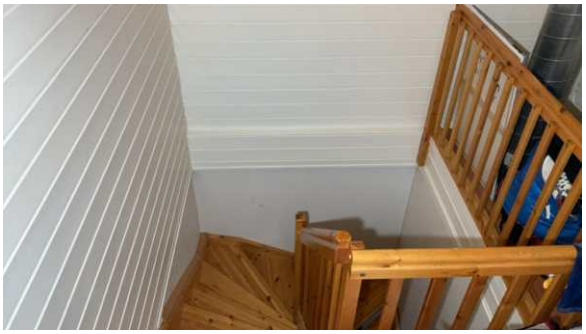
Vurdering av avvik:
- Åpninger mellom trinn i innvendig trapp er større enn dagens forskriftskrav.
- Det er avvik i rømningsveier.
- Det er ikke foretatt radonmålinger, og bygget er heller ikke utført med radonsperre.
- Det mangler håndløper på vegg i det innvendige trappeløpet.
- Rekkverket på balkong eller terrasse er for lavt i forhold til dagens krav.
- Rekkverkshøyder er under dagens forskriftskrav til rekkverk i innvendige trapper.

3. etasje har avvik på dagslysflate og rømningsvei med tanke på rom for varig opphold.

Konsekvens/tiltak
- For å avklare omfanget av avvik ved rømningsveier bør det innhentes en brannteknisk vurdering.
- Det er ikke krav om utbedring av rekkverkshøyde opp til dagens forskriftskrav.
- Håndløper på innvendig trapp må monteres på vegg for å tilfredsstille krav på byggetidspunktet.
- Det er ikke krav om utbedring av rekkverkshøyder på innvendige trapper opp til dagens krav.
- Det bør gjennomføres radonmålinger.
- Det er ikke krav om utbedring av åpninger i innvendige trapper opp til dagens krav.
