BEKKEFARET 4

Tilstandsrapport

Bekkefaret 4, 2613 LILLEHAMMER

Befaringsdato: 23.04.2026 **Rapportdato:** 27.04.2026 **Oppdragsnr.:** 20707-2528 **Eiendomsverdi ref nr:** PC1172

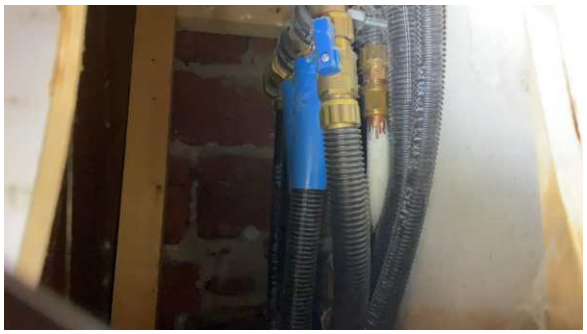
• Det er påvist at eventuelt lekkasjevann fra rør i rør system ikke ledes til sluk eller annen kompenserende løsning.

Røropplegg er ikke lagt vannskadesikkert, og lekkasjer kan føre til fuktskader.

Konsekvens/tiltak
• Det bør foretas tiltak på anlegget som sikrer bedre løsning på eventuelt lekkasjevann fra rør i rør system.

Tiltak som gjør anlegget mer lekkasjesikkert bør vurderes. Anbefaler å montere lekkasjestopper på utsatte steder.
