Tilstandsrapport

Ringvoll Senter 2 B , 1827 HOBØL

Befaringsdato: 04.06.2026 **Rapportdato:** 12.06.2026 **Oppdragsnr.:** 13700-1107 **PropCloud ref nr:** HW1437

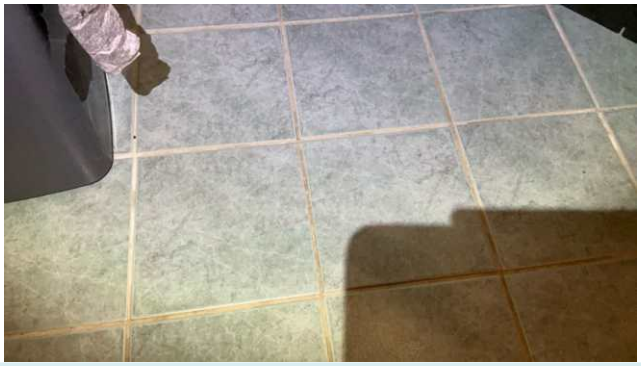
• Det er mulighet for at det kan forekomme vannlekkasje på våtrommet hvor vann ikke vil gå til sluk.
• Det er påvist at høydeforskjell fra topp slukrist til gulv/synlig topp membran ved dørterskel er mindre enn 25 mm.
• Det er påvist at noen fliser har bom (hulrom under).
• Det er påvist avvik i fallforhold til sluk i forhold til krav i forskrift på byggetidspunktet.

Det er målt 15mm høydeforskjell fra topp sluk til topp flis ved dør, det er oppkant ved dør men ikke mulig å påvise topp membran uten bygningsmessige inngrep.
Det er målt 1:200 fall på gulv.

• Andre tiltak:
• Et bad med manglende/redusert fall til sluk blir mindre funksjonelt og sikkert for brukeren. Dette kan medføre stående vann på gulvet, vann som ikke ledes effektivt til sluket, økt risiko for at vann renner ut av rommet og redusert sklisikkerhet på gulvet.

Våtrommet er i bruk og vurderes til å fungere med dagens bruksmønster. Det er likevel viktig å være oppmerksom på at avvik i fallforhold kan medføre uheldig vannavrenning ved bruk og at risikoen for skader øker dersom vann ledes bort fra sluk.

Det anbefales yttligere undersøkelser av gulvet i våtrommet og kartlegge årsak til bom/hullrom under flis.
Det må påberegnes tiltak for å lukke påvist avvik.

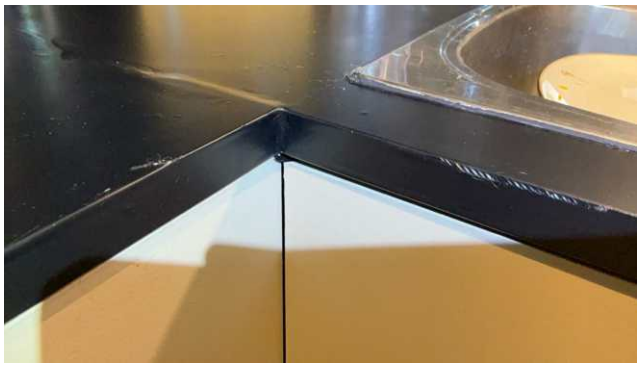
Kjøkkenet har innredning med glatte fronter. Benkeplaten er av laminat.
Det er kjøleskap, oppvaskmaskin og komfyr.
Kjøkkenfronter er nylig overflate behandlet og benkeplate er foliert.
Det er ikke montert vannstoppesystem.
Det er ikke montert komfyrvakt.

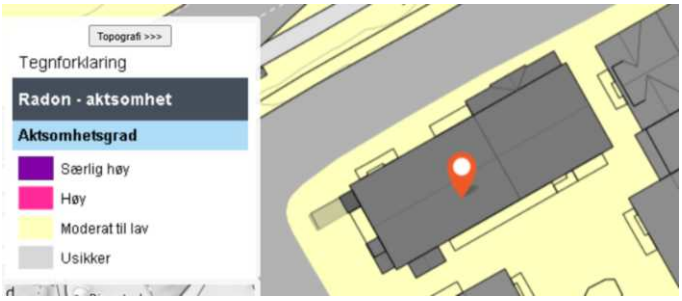
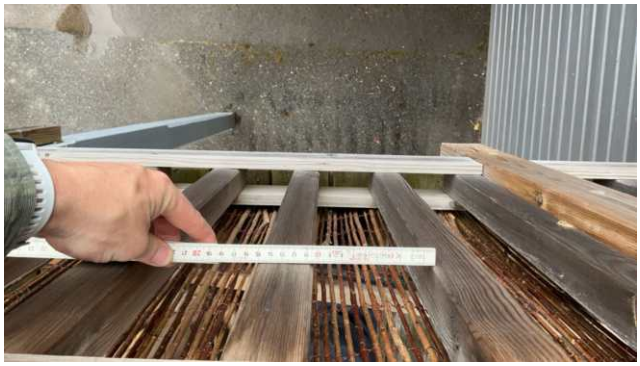
- Åpninger i rekkverk på balkong eller terrasse er ikke i henhold til krav i dagens forskrifter.
- Det er ikke foretatt radonmålinger, og bygget er heller ikke utført med radonsperre.
- Eiendommen ligger i et flomutsatt område i henhold til kommunedelsplan/NVE.

Leiligheten ligger i et område med Moderat-Lav forekomst av radon. Det er målt over 10cm spalte mellom spiler på rekkverk tilhørende balkong.
