SCHÆFFERS GATE 9

Tilstandsrapport

Schæffers gate 9, 0558 OSLO

Befaringsdato: 08.05.2026 **Rapportdato:** 19.05.2026 **Oppdragsnr.:** 22391-2042 **Eiendomsverdi ref nr:** YX2686

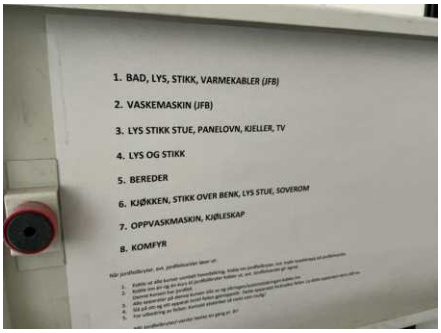
Sikringer av automatsikringer.
