Tilstandsrapport

Leif Dietrichsons gate 25, 4019 STAVANGER

gnr. 57, bnr. 991

Befaringsdato: 16.06.2026 **Rapportdato:** 17.06.2026 **Oppdragsnr.:** 12301-3890 **Eiendomsverdi ref nr:** GG2413

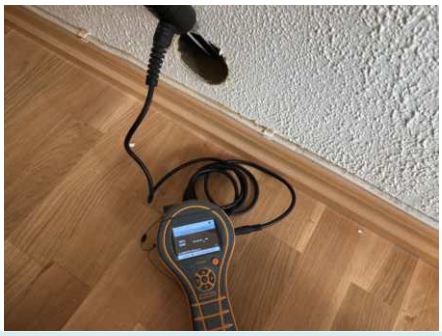
2. ETASJE > BAD

Hulltaking er foretatt uten å påvise unormale forhold. Bilde av måleapparatet viser tre streker, eller ingen utslag. For å få utslag må det være noe fukt som leder spenningen mellom piggelektrodene. I dette tilfellet er det altså ingen målbar fukt som kan lede spenning.
