Tilstandsrapport

Leilighet loftetasje
Valøyvegen 3 D, 7031 TRONDHEIM
TRONDHEIM kommune
gnr. 62, bnr. 170, snr. 5

Befaringsdato: 12.06.2026 **Rapportdato:** 17.06.2026 **Oppdragsnr.:** 20340-1321 **Eiendomsverdi ref nr:** AS2177

Autorisert foretak: Stene Takst AS **Sertifisert Takstingeniør:** Stein Roger Stene

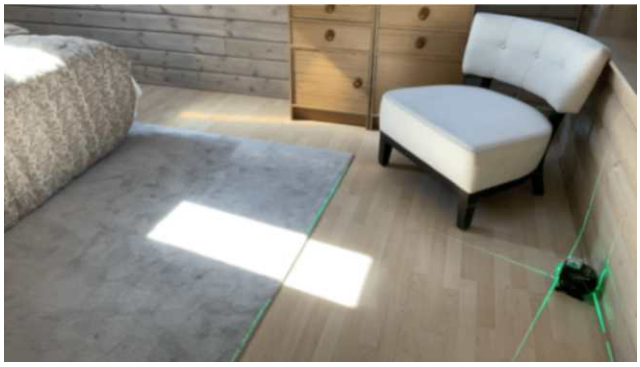
Vurdering av avvik:

• Målt høydeforskjell på over 30 mm gjennom hele rommet.
Tilstandsgrad 3 gis med bakgrunn i standardens krav til godkjente måleavvik.

Ved bruk av laser ble det registrert overflateavvik /skjevheter på gulv loftetasje. Det ble registrert høydeforskjell i etasjeskille på stue/kjøkken på ca 18 mm, og på over 30 mm på begge soverom. Tilstandsgrad 3 gis med bakgrunn i standardens krav til godkjente måleavvik.
Det ble registrert råte og fukt i baderomsvegg mot stue, videre har det vært lekkasje fra bad og ned til underliggende etasje, det må derfor undersøkes om det evt. er fukt/råte i etasjeskiller under bad.
Det er også stedvis noe gulvknirk.
