PRIVATMEGLEREN
DYVE & PARTNERE

ROSTOCKGATA 78

Tilstandsrapport

Rostockgata 78, 0194 OSLO

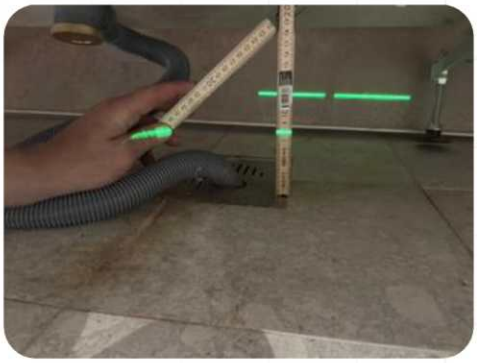
Rommet er nytt i 2023
Våtrommet vurderes etter dagens krav i NS 3600 og gjeldende forskriftsnivå, med hovedfokus på fuktsikkerhet, ventilasjon, membran/tettesjikt, slukløsninger og dokumentasjon.
