Tilstandsrapport

Enebolig

Sneisveien 21 , 1407 VINTERBRO

Befaringsdato: 12.06.2026 **Rapportdato:** 20.06.2026 **Oppdragsnr.:** 20310-1915 **Eiendomsverdi ref nr:** HL8794

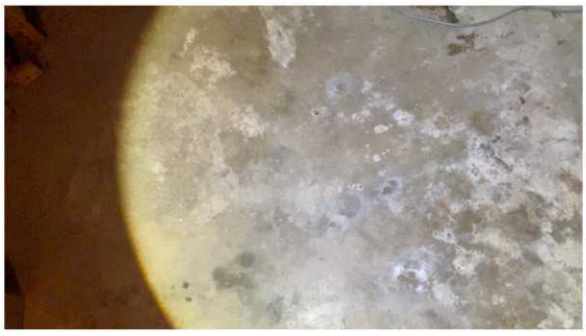
Vurdering av avvik:

- Det er påvist indikasjoner på noe fuktgjennomtrenging i kjellergulv.
- Det er påvist indikasjoner på noe fuktgjennomtrenging inn i kjellermur.

Observerte symptomer på fukt i kjeller er å regne som normalt og forventet ut fra alder og byggemetode, men innebærer at fukten som transporteres gjennom gulv og yttervegger må kunne fordampe til romluften og ventileres ut. Det kan oppstå akkumulering eller magasinering av fukt dersom vegger og gulv dekkes til av innbo eler kles inn. Uansett, om det foretas redrenering eller bortledning av overflatevann, skal man være klar over at det fremdeles vil være risiko for kapilært oppsug fra fundamenter og kjellergulv på eldre bygg, da det ikke ble benyttet fuktsperre mot grunnen den gangen boligen ble bygget.

Det bør sørges for god ventilasjon og at vegger og gulv holdes frie for tildekking, slik at fukt kan fordampe til romluften og ventileres ut.
Dersom det vurderes tiltak som redrenering eller bortledning av overflatevann, må det likevel påregnes risiko for kapillært oppsug fra grunnen, da det ikke er fuktsperre i konstruksjonen.
Konsekvensen av manglende tiltak kan være økt risiko for fuktskader, råte og muggsopp i kjeller.
