ROSENBORGGATA 5

Tilstandsrapport

Rosenborggata 5, 0356 OSLO

Selveierleilighet på festetomt, bygget i 1964

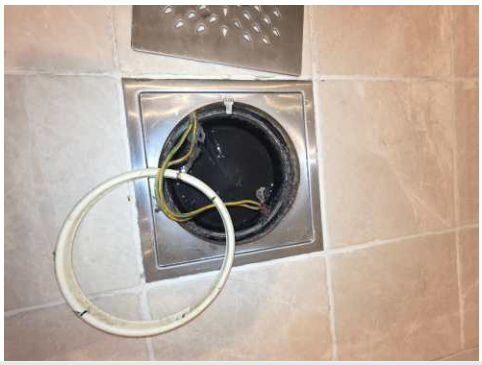
Vurdering av avvik:

- Det er påvist andre avvik:

Forventet funksjonstid for membran er 22 år, og mer enn halvparten av denne tiden er passert.

Membranens gjenværende levetid er begrenset, og det bør påregnes behov for utskifting innen overskuelig fremtid for å unngå risiko for lekkasjer og fuktskader i konstruksjonen. Overvåk tilstanden jevnlig, og vær oppmerksom på at risikoen for skader øker etter hvert som membranen eldes.
