ANTENNEVEIEN 22

Tilstandsrapport

Andelsleilighet
Antenneveien 22 , 1154 OSLO
OSLO kommune
gnr. 159, bnr. 125
Andelsnummer 215

Befaringsdato: 15.06.2026 **Rapportdato:** 21.06.2026 **Oppdragsnr.:** 13372-4515 **Eiendomsverdi ref nr:** GZ7514

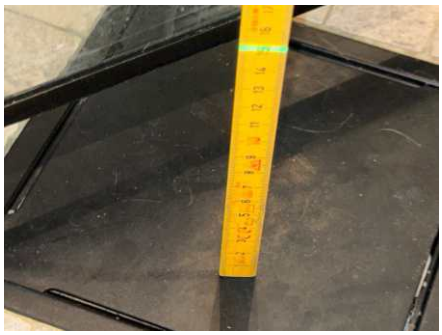
Flislagt gulv med varmekabler. Det ble målt ca. 45 mm fall fra overkant gulv ved terskel til topp slukrist i dusjsone. Nedsenket dusjsone. Ca. 14 mm fall fra overkant gulv ved terskel til overkant gulv ved dusjsone. Det er utført stikkmålinger av gulvet med krysslaser. Mindre svanker eller bulinger kan eksistere uten at dette nødvendigvis blir registrert ved slike målinger.

Fallforhold - ca. 106 mm overkant gulv ved terskel

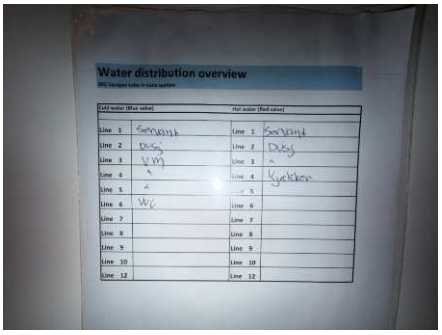
TG 1 Vannledninger

Vannrør i kobber og plast av typen rør-i-rør-system tilkoblet vannfordelerskap. Fordelerskapet er lokalisert på bad/wc. Stoppekran er lokalisert i fordelerskapet. I 2022 ble det montert ny varmtvannsbereder, Waterguard og nytt vann- og avløpssystem på kjøkken (utført av Christiania Rørleggerbedrift AS). I 2024 ble røranlegget oppgradert i forbindelse med våtromsrehabilitering (utført av VBM Byggfornyelse AS).

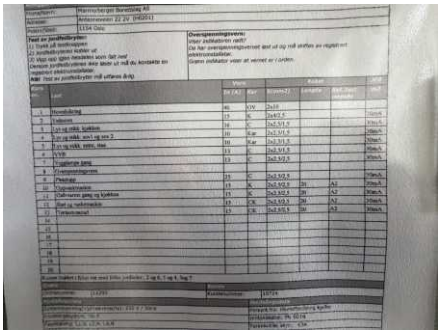
Inntak og sikringsskap

3. Foreta en helhetsvurdering av det elektriske anlegget, dets alder, allmenne tilstand og fare for liv og helse. Bør det elektriske anlegget ha en utvidet el-kontroll?
Ukjent
