Meglers verdivurdering

TRONVIKALLEEN 16 A

Rapport utført av PrivatMegleren Moss den 06.08.2026

Tronvikalleen 16 A, 1519 MOSS

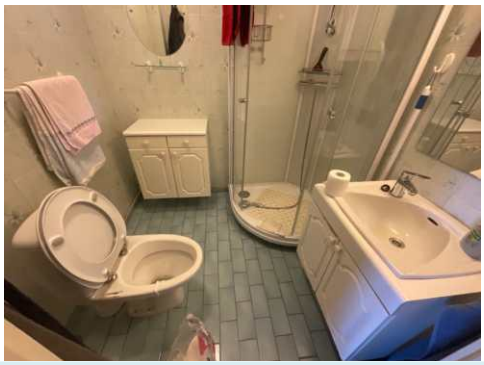
• Våtrommet må oppgraderes for å tåle normal bruk etter dagens krav.

Forskriften gir rommet tilstandsgrad 3 opp mot alder på vanntett sjikt og sluk. Et våtrom har begrenset med levetid.
