MINISTER DITLEFFS VEI 7 B

Tilstandsrapport

Minister Ditleffs vei 7 B, 0862 OSLO

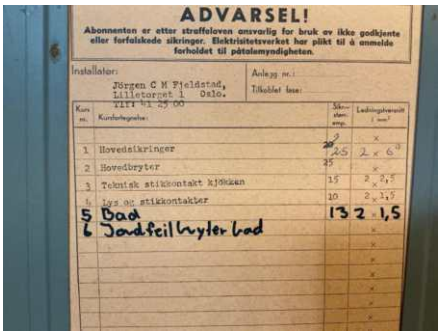
Sikringer av skrusikringer og automatsikringer.

Vurdering av avvik:
• Det mangler samsvarserklæring for hele eller deler av anlegget.
Det er fremlagt samsvarserklæring for:
-Montering av stikkontakter i kjøkken.
-Montering komfyrvakt.
-Tilkobling av platetoppen og stekeovn.
-Montering av dimmer.
Datert 2020.
