LAURA GUNDERSENS GATE 4 A

Tilstandsrapport

Rapport utført av Dyve og Partnere AS den 03.08.2026

Laura Gundersens gate 4 A, 0168 OSLO

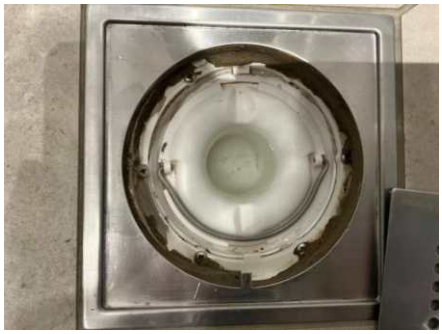
1. ETASJE > BAD

TG 1 Sluk, tilslutning til sluk og andre gjennomføringer i gulv og vegger

Sluket er i plast.

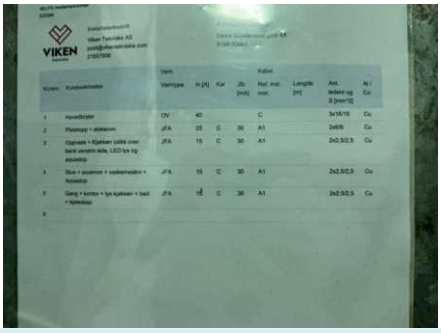
Tilstanden er vurdert ut fra den forenklede og begrensede kontrollen som forskriften inneholder. El-anlegget kan ha feil og mangler som en slik forenklet undersøkelse ikke vil avdekke. Vær derfor oppmerksom på denne risikoen, og søk videre veiledning eller få en fullstendig kontroll utført av registrert

Vurdering av avvik:
• Det er behov for at en kvalifisert elektrofaglig person kontrollerer det elektriske anlegget.

Konsekvens/tiltak
• Behov for kontroll av det elektriske anlegget indikerer usikkerhet rundt tilstand og sikkerhet. Eventuelle feil eller mangler kan medføre økt risiko for brann, elektrisk støt og skade på utstyr. Det elektriske anlegget må kontrolleres av kvalifisert elektrofaglig person. Eventuelle avvik bør utbedres for å sikre en trygg og forskriftsmessig installasjon.
