BJERKEVEIEN 26

Tilstandsrapport

Bjerkeveien 26, 1526 MOSS

Selveier rekkehus på selveiertomt, bygget i 1973

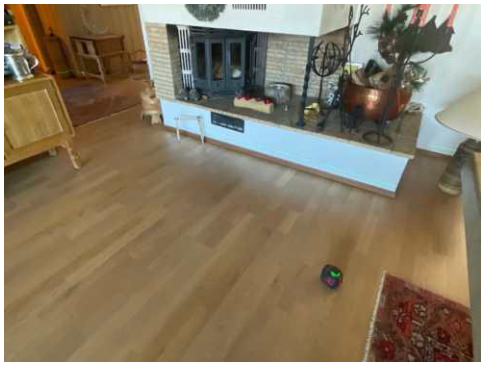
• Det er målt høydeforskjell på mellom 15-30 mm gjennom hele rommet. Tilstandsgrad 2 gis med bakgrunn i standardens krav til godkjente måleavvik.
• Målt høydeforskjell på mellom 10 - 20 mm innenfor en lengde på 2 meter. Tilstandsgrad 2 gis med bakgrunn i standardens krav til godkjente måleavvik.
• Det registreres knirk.

Det er skjevheter i de aller fleste rom både innenfor og utover referanseverdier. Største målte avvik på tilfeldige steder er over 20 mm innenfor 2 meter i stue.

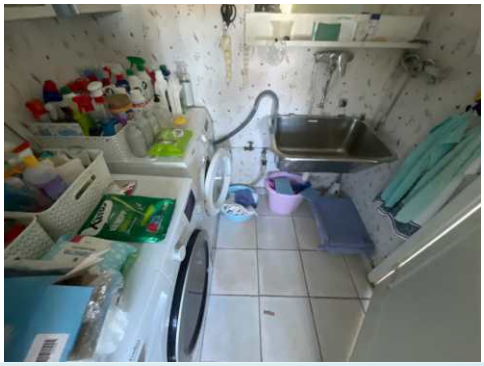
• Våtrommet må oppgraderes for å tåle normal bruk etter dagens krav.

Forskriften gir rommet tilstandsgrad 3 opp mot alder på vanntett sjikt og sluk. Et våtrom har begrenset med levetid.
Det noteres for øvrig at sluk ligger under den ene flisen og at sluket derfor ikke er tilgjengelig.
