PRIVATMEGLEREN
SORIA MORIA NORDPOLEN

BRETTEVILLES GATE 19

Rapport utført av PrivatMegleren Soria Moria AS den 28.07.2026

Brettevilles gate 19, 0481 OSLO

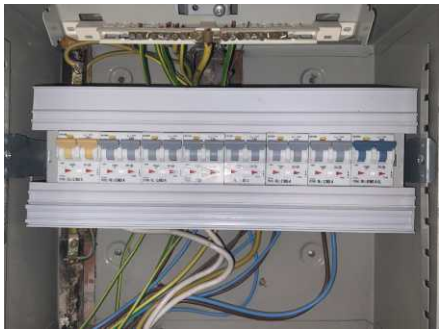
Det er opplyst at det ble utført elektriske arbeider i 2015.
Arbeidene ble utført av Flyt Entreprenør AS i samarbeid med Elektrikgruppen AS.
Arbeidene omfattet opprydding av eksisterende el-anlegg og opplegg av nye tilførsler til eksisterende anlegg. Og tillegg med nye el-punkter i forbindelse med oppussing.
Det foreligger samsvarserklæring på utførte arbeider, datert 22.04.2015.

Opplysningene er ikke verifisert utover opplysninger fra eier.
Det er ikke foretatt kontroll av arbeidets omfang, kvalitet eller samsvar med gjeldende forskriftskrav.
