MARIDALSVEIEN 235 C

Maridalsveien 235 C, 0467 OSLO

Andel i borettslagleilighet på selveiertomt, bygget i 1938

Maridalsveien 235 C (154260136)
E-takst.

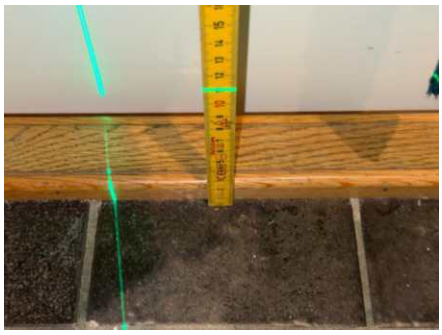
Beskrivelse

Flislagt gulv med varmekabler. Det ble målt ca. 15 mm fall fra overkant gulv ved terskel til topp slukrist i dusjsone. Det er utført stikkmålinger av gulvet med krysslaser. Mindre svanker eller bulinger kan eksistere uten at dette nødvendigvis blir registrert ved slike målinger.

Vurdering av avvik:
• Det er påvist avvik i fallforhold til sluk i forhold til krav i forskrift på befaringstidspunktet.

I henhold til forskriften skal lekkasjevann ledes til sluk. Tilstrekkelig fall på badegulv skal være minimum 25 mm fra overkant slukrist til overkant gulv ved terskel, 1:50 minimum 80 cm ut fra sluk, eller fall mot sluk på hele gulvet minimum 1:100, jevnt fordelt i rommet. Dette er ikke tilstrekkelig ivaretatt.
• Stedvis er det noe slitasje på overflater og fuger som følge av alder.

Konsekvens/tiltak
• Til tross for avviket i fall/høydeforskjell til sluk, vil gulvet fortsatt kunne lede vann mot sluket, men med redusert effektivitet. Dette kan potensielt øke risikoen for vannansamling i enkelte områder av badet.
• Det bør vurderes utbedring eller vedlikehold av overflater og fuger for å forhindre ytterligere slitasje og redusere risikoen for fuktskader eller forringelse av konstruksjonen over tid.

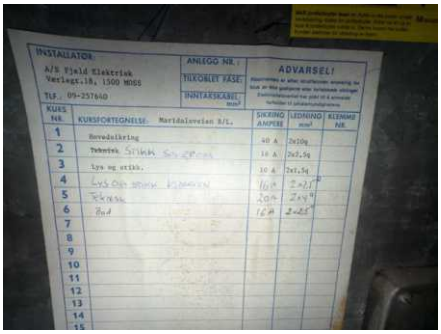
Vurdering av avvik:
• Det mangler samsvarserklæring for deler av det elektriske anlegget. Sikringsskapet er oppgradert i senere tid, men det foreligger ingen dokumentasjon på dette.

Det anbefales på generelt grunnlag gjennomgang av det elektriske anlegget ved overtakelse av eldre/brukt bolig. En eventuell kontroll må utføres av en

autorisert el-takstmann eller en godkjent kontrollør.
