Tilstandsrapport

Øvre Jærgate 39 B , 4014 STAVANGER STAVANGER kommune

gnr. 52, bnr. 150, snr. 1

Befaringsdato: 27.08.2026 **Rapportdato:** 13.11.2026 **Oppdragsnr.:** 12301-3988 **Eiendomsverdi ref nr:** MA9136

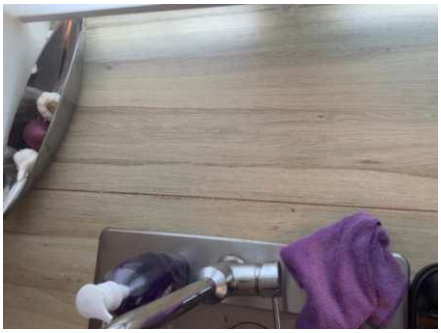
TG 2 Overflater og innredning

Kjøkkeninnredningen har glatte fronter og benkeplate i laminat. Hvitevarer og annet utstyr omfatter kjøl/fryseskap, oppvaskmaskin, platetopp og stekeovn.

Vurdering av avvik:
• Litt svelling i skjøt ved siden av platetopp.
Det er ikke fuget i skjøt bak vasken.

Konsekvens/tiltak
• Det bør utføres lokal utbedring av svellingen i skjøten ved siden av platetoppen, samt fuging i skjøten bak vasken for å hindre videre vanninntrengning og skade på benkeplaten.
Konsekvensen av manglende tiltak er økt risiko for fuktskader, svelling og redusert levetid på kjøkkeninnredningen.
