ULLEVÅLSVEIEN 56 C

Tilstandsrapport

3-roms loftsleilighet i 4. etasje

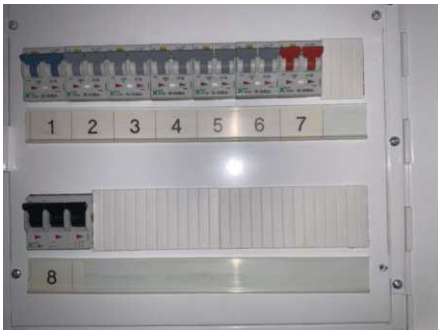
Det er ikke fremlagt samsvarserklæring eller annen dokumentasjon for hele eller deler av de elektriske arbeidene.

Man kan derfor ikke vite om alle arbeider på el-anlegget er utført i henhold til de regler som gjelder for el-anlegg eller om det kan foreligge feil ved anlegget.

• Konsekvens:
Manglende dokumentasjon medfører usikkerhet om arbeidene er utført og kontrollert i samsvar med gjeldende regelverk på utførelsestidspunktet. Utførelsen kan ikke verifiseres ved en visuell kontroll.
