SPEKTRUMVEIEN 2

Tilstandsrapport

Spektrumveien 2, 0666 OSLO

Andel i borettslagleilighet på selveiertomt, bygget i 1950

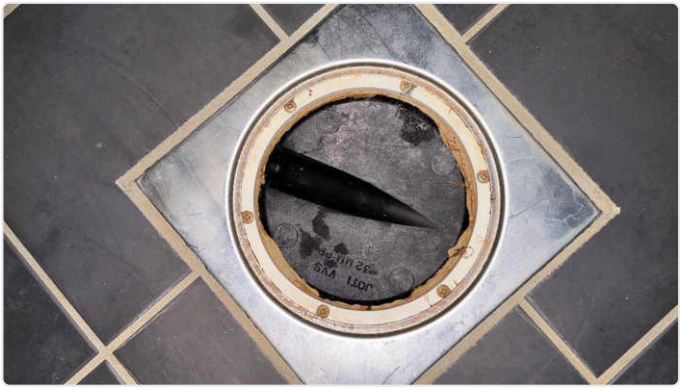
Konsekvens: Når vanntett sjikt ikke kan bekreftes, oppstår det usikkerhet om hvordan konstruksjonen er beskyttet mot fukt. At membran ikke er synlig er vanlig i enkelte typer løsninger, men forholdet ligger likevel under kriteriene for tilstandsgrad 2.

2. Membranen har oppnådd en alder hvor fremtidig funksjon er mer usikker.

Konsekvens: Når tettesjikt blir eldre, kan elastisitet og tetthet gradvis reduseres. Dette gir økt risiko for utettheter over tid. Jevnlig tilsyn anbefales, og oppgradering må påregnes på sikt.
