Tilstandsrapport

Boligbygg med flere boenheter

Kjørbokollen 39 , 1337 SANDVIKA

Befaringsdato: 06.10.2026 **Rapportdato:** 15.10.2026 **Oppdragsnr.:** 20692-1977 **Eiendomsverdi/PropCloud ref nr:** ZR3820

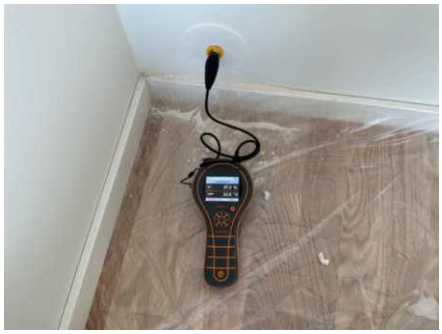
ETASJE > BAD

TG 1 Tilliggende konstruksjoner våtrom

Det er målt relativ luftfuktighet på 37,3 % ved 23,5 °C.
Fuktnivået anses som normalt uten risiko for skade.

Det var ikke mulig å måle absolutt fukt i tre på grunn av konstruksjon med stålstender. Det ble likevel boret hull på 73mm for visuell undersøkelse uten negative observasjoner.

Registrert fuktnivå anses som normalt/tørt.
