PRIVATMEGLEREN
ALLÉ

PILESTREDET 57 - ANDEL 4 - LEILIGHET 104

Grønnegata 18 B, leilighet 104, andel 4 0350 OSLO

Tilstandsrapport
Eierskifte

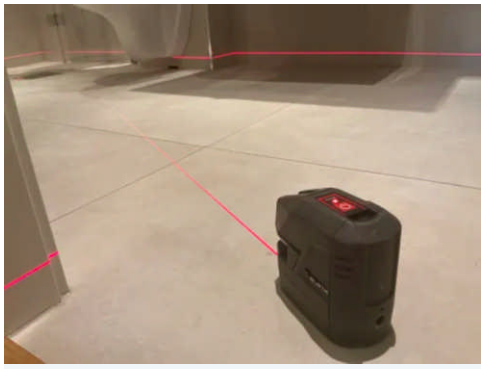
Hulltaking i tilstøtende rom, ingen anmerkninger på befaring. Stål svill og stål stender

Det er foretatt hulltaking fra tilstøtende rom mot bruksvannutsatt sone. Ved hulltakingen ble det ikke registrert fukt eller skader.

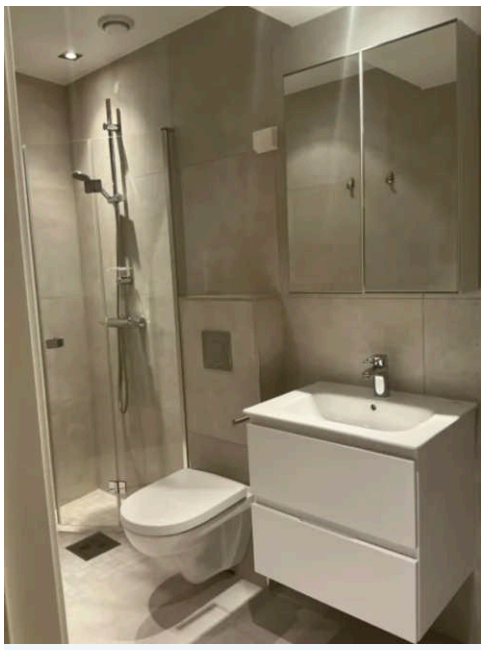
Plastsluk med klemring

Nivellering bad, fall til sluk ca. 10 mm
