Tilstandsrapport

Fredrik Meltzers gate 6, 5007 BERGEN BERGEN kommune

Befaringsdato: 03.08.2026 **Rapportdato:** 04.08.2026 **Oppdragsnr.:** 20489-2607 **Eiendomsverdi ref nr:** WJ5945

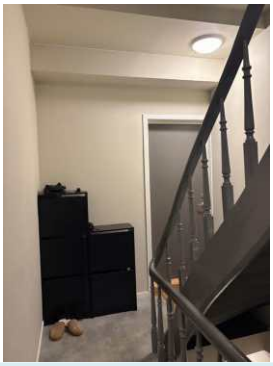
TG IU Andre utvendige forhold

Det er ikke foretatt tilstandsvurdering av bygningsdeler som er underlagt borettslagets ansvarsområde. Det gjelder i hovedsak yttervegger, felles ytterdør, takkonstruksjon, renner og nedløp, drenering, grunnmur, grunn/fundamenter, felles trapperom, pipe, radon, utvendig vann og avløp og andre tomteforhold.
Nevnte bygningsdeler er vurdert i den grad de har tilknytning til enheten, som eks, overflater på innsiden av yttervegger mot enheten, overflate på pipe i enhet etc.

Det er ikke fremlagt noe dokumentasjon på fordeling av utgifter under fellesansvaret.
Det anbefales alltid en nærmere utredning av tilstanden på bygningsdeler under fellesansvaret da dette vil påvirke fremtidige fellesutgifter

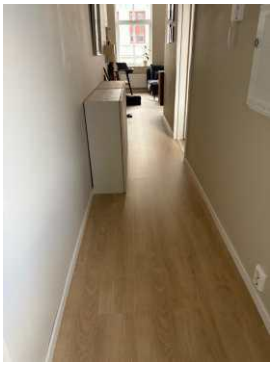
TG 1 Overflater - gulv

Innvendige gulv med laminat fra 2021.
Det er kontrollert for knirk og svikt og visuelt for fuktskjolder og skader.
Innvendige gulv fremstår i god stand.

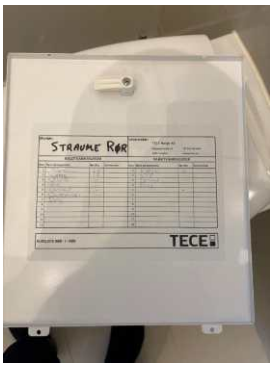
TG 2 Innvendige vannledninger

Rør i rør med fordelerskap på bad fra 2021

- Det var ikke mulig å lokalisere synlig lekkasje sikring fra vannskap

- Nærmere undersøkelse anbefales, synlig lekkasjesikring etableres.
