Haldens gate 12
7014 TRONDHEIM

Tilstandsrapport
Eierskifte

Boligtype:	Leilighet
Byggeår:	1913
BRA:	90 m^2
BRA-i:	82 m^2
Rapportdato:	1.9.2026 (Gyldig til 1.9.2027)

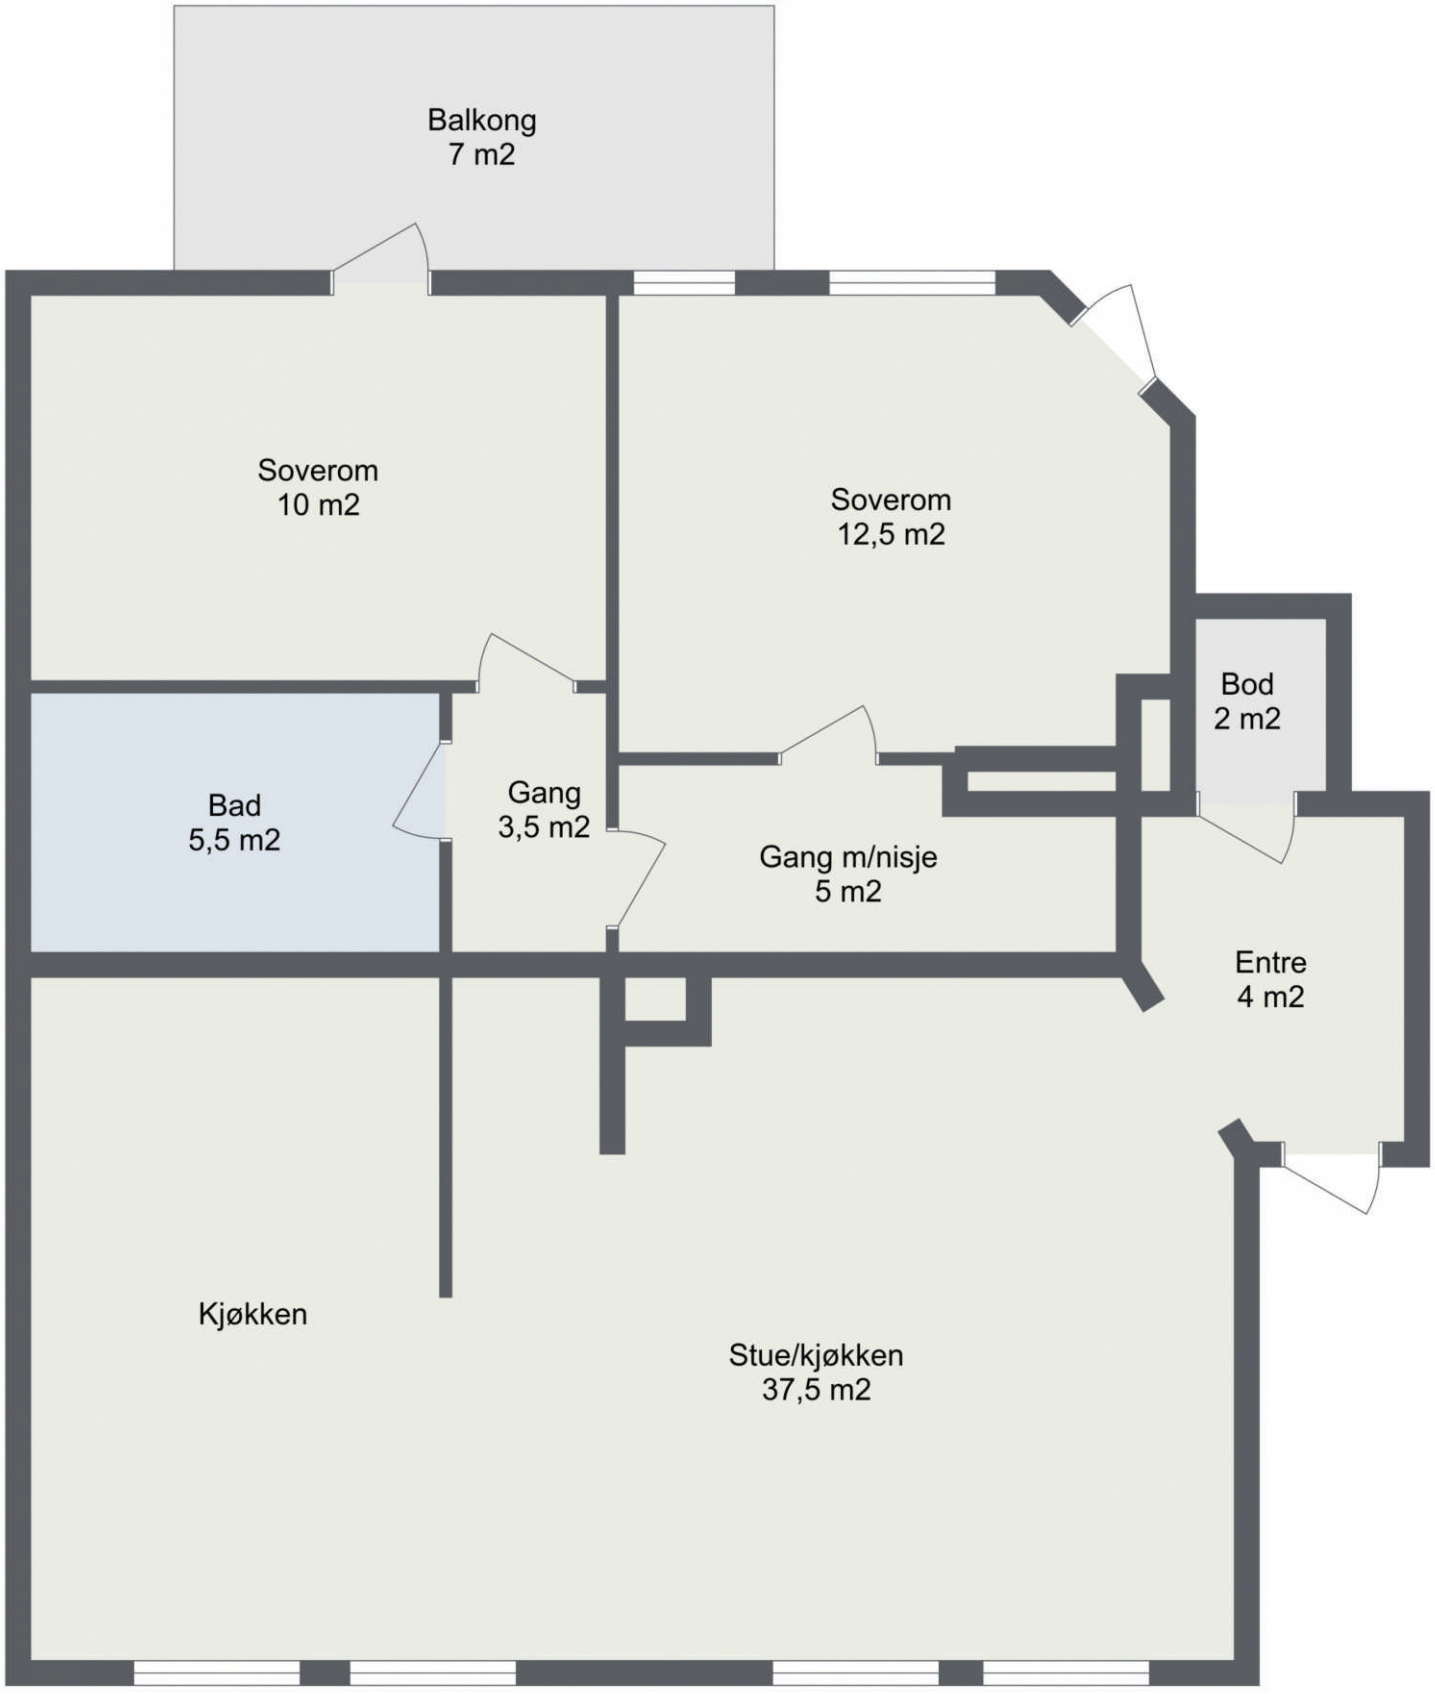
Det er ikke fremlagt dokumentasjon som bekrefter utførelse, løsning eller kontroll av tettesjiktet i våtrommet. Manglende dokumentasjon gir usikkerhet knyttet til om våtrommet er utført etter gjeldende krav, og eventuelle skjulte feil kan derfor ikke utelukkes. Forholdet er vurdert til tilstandsgrad 2.

Anbefalte tiltak / ytterligere undersøkelser anbefales

Manglende dokumentasjon medfører usikkerhet knyttet til konstruksjonens oppbygning og utførelse. Innhenting av FDV-dokumentasjon, informasjon fra utførende foretak eller ytterligere undersøkelser kan bidra til å redusere usikkerheten. Ved behov for nærmere verifisering kan destruktive inngrep vurderes.
