Tilstandsrapport

Nils Huus' gate 6, 0482 OSLO

Befaringsdato: 17.09.2026 **Rapportdato:** 22.09.2026 **Oppdragsnr.:** 22391-2315 **Eiendomsverdi ref nr:** OP9857

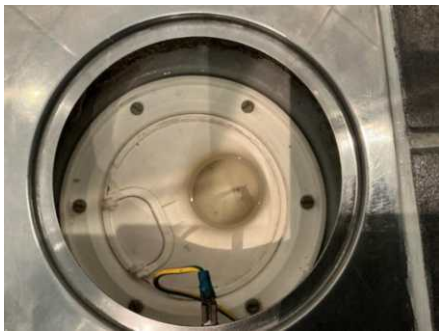
TG 2 Vanntett sjikt, membran og sluk

Sluket er i plast.
Høydeforskjell mellom topp gulv ved døren og topp slukrist er målt til ca. 26 mm.

Vurdering av avvik:
• Membranen har oppnådd en alder hvor fremtidig funksjon er mer usikker. Når tettesjikt blir eldre, kan elastisitet og tetthet gradvis reduseres. Dette gir økt risiko for utettheter over tid. Jevnlig tilsyn anbefales, og oppgradering må påregnes på sikt.
