STAVNESVEGEN 4 B

Tilstandsrapport

Rapport utført av PrivatMegleren Lillehammer den 06.10.2026

Stavnesvegen 4 B, 2608 LILLEHAMMER

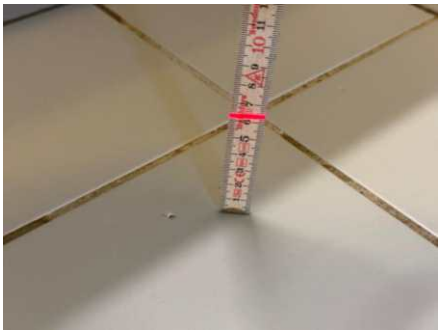
• Det er påvist en sprukket flis på gulv i hjørnet mellom dører. Det er også mye bom/hullyd, samt riss i hardfuger mellom fliser midt på gulvet og under servant.

Område med bom/hullyd og riss i fuger.

• Skadet flis bør skiftes ut, og det anbefales å fjerne fliser med bom og kontrollere underlaget for feil eller mangler. Flisene bør legges på nytt med korrekt metode og materialer i henhold til gjeldende våtromsnorm. Eventuelle underliggende skader må utbedres før ny montering. Arbeid med fliser må utføres av murer.
Dersom tiltak ikke utføres, kan dette over tid føre til at flisene løsner eller sprekker, spesielt ved mekanisk belastning.
