MESSEPROMENADEN 2

Tilstandsrapport

Messepromenaden 2 , 0279 OSLO

Befaringsdato: 22.09.2026 **Rapportdato:** 06.10.2026 **Oppdragsnr.:** 18818-2498 **Eiendomsverdi ref nr:** AT5848

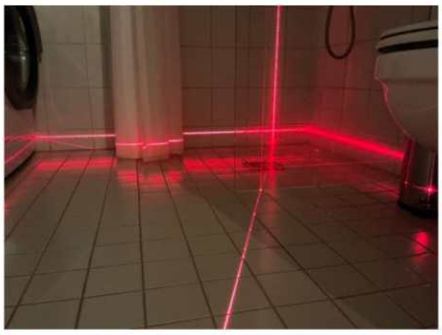
2. ETASJE > BAD

TG 2 Overflater gulv

Gulvflatene består av fliser. Det er målt ca. 30 mm høydeforskjell på gulv fra dørterskel til topp slukrist.

Vurdering av avvik:
• Gulvfliser med bruksslitasje. Det ble registrert enkelte dype og utette fuger.
Normal tid før utskifting av gulv i våtrom med keramiske fliser direkte på membran er 10 - 30 år.
Normal tid før utskifting av gulv i våtrom med keramiske fliser på påstøp og underliggende banemembran er 20 - 40 år.
