FAGERBORGGATA 45 B

Tilstandsrapport

Fagerborggata 45 B, 0360 OSLO

Selveierleilighet på selveiertomt, bygget i 1933

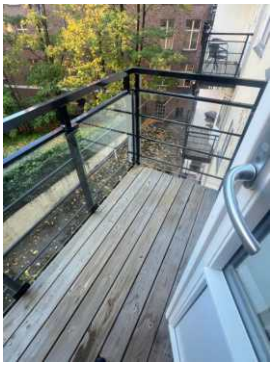
TG 1 Balkonger

- Sydøstvendt balkong med utgang fra soverom, ca. 3 m².
- Nordvestvendt balkong med utgang fra stue, ca. 4 m².

Vurdering:
- Balkongene fremstår som hele og velfungerende.
- Det er ikke registrert skader eller visuelle avvik på synlige og tilgjengelige deler. Overflater og detaljer fremstår med liten slitasje.

Tilstandsgrad: TG 1 – Ingen visuelle avvik registrert.

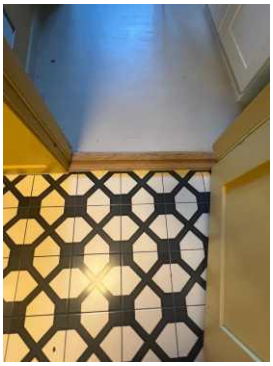
TG 1 Overflater - gulv

Gulvoverflater består av eikeparkett i stuer og kjøkken . Fliser i entré. Malte gulvbord på soverom.

Vurdering:
Overflatene fremstår som funksjonelle med normal bruks- og aldersslitasje. Mindre merker, sår, ujevnheter, skruehull og glipper vurderes som kosmetiske forhold uten betydning for funksjon. Noe knirk og gammel fuktskade på parkett ved balkongdør i stue.
Tidligere vegg i mellom stuer er fjernet. I stuen er stuegulvet lagt noe høyere enn ved spisestue/ kjøkkengulv. Ca. 3 cm.

Tilstandsgrad:
TG1 – Nyere gulvoverflater med mindre avvik uten betydning for funksjon.
Tilstandsgrad er satt basert på alder, visuell vurdering og normal bruksstandard uten vesentlige avvik.

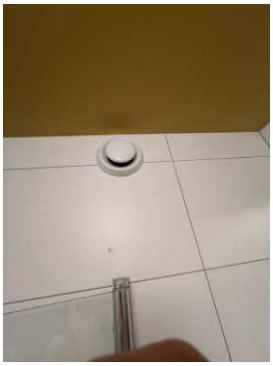
• Manglende tilluftsventilering i våtrommet kan føre til dårlig luftsirkulasjon og høy luftfuktighet. Dette øker risikoen for kondens, muggvekst og fuktskader over tid.

• Manglende ventilasjon kan føre til opphopning av fukt og dårlig luftkvalitet. Dette øker risikoen for kondens, muggvekst, luktproblemer og fuktskader over tid.

• Det anbefales å etablere tilfredsstillende tilluft, for eksempel ved spalte under dør eller ventil i dør/vegg. Dette vil bidra til bedre ventilasjon og redusere fuktbelastningen i rommet.

• Det anbefales å undersøke og eventuelt etablere tilfredsstillende avtrekksfunksjon og tilluftsløsning, herunder mekanisk avtrekk til det fri eller dokumentasjon av tilstrekkelig ventilasjonsløsning. Tiltak kan vurderes i forbindelse med oppgradering eller dersom det oppstår tegn til fuktproblemer.
