PRIVATMEGLEREN
SANDEFJORD

TAREVEIEN 1

Tilstandsrapport

Gateadresse
Tareveien 1

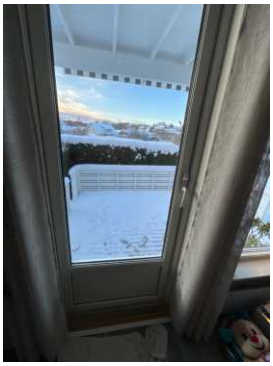
TG 2 Terrassedør

Bygningen har malt balkongdør i tre.

Årstall: 2005 **Kilde:** Produksjonsår på produkt

Vurdering av avvik:
• Det er påvist andre avvik:
