Tilstandsrapport

Økern torgvei 9 D, 0580 OSLO

Befaringsdato: 03.03.2025 **Rapportdato:** 05.03.2025 **Oppdragsnr.:** 20856-25072 **Referansenummer:** RI6390

Autorisert foretak: Taksator AS **Sertifisert Takstingeniør:** Morten Sæther

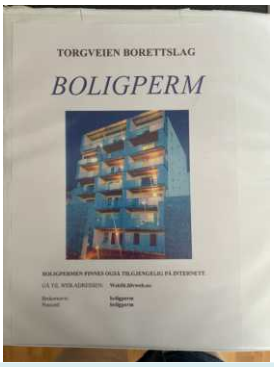
Flislagt baderom (prefabrikkert våtromskabin) med standard fra byggeårene.
Prefabrikkerte våtromsmoduler produseres i fabrikk som en egen enhet med gulv, vegger og tak.
Tettesjikt, innvendige overflater og de fleste tekniske installasjoner er ferdig montert.
Dokumentasjon foreligger i beboerperm.

Noe moderate svellskader på dør servantskap, som følge av vannsøl.
Ellers normal og forventet bruksslitasje.

TG IU Fukt i tilliggende konstruksjoner

Det søkes ikke etter fukt i våtromsbokser da det ikke gir pålitelige søk grunnet rommet oppbygning.
