RYGGERAET 33

Tilstandsrapport

Enebolig
Ryggeraet 33, 1580 RYGGE
MOSS kommune
gnr. 101, bnr. 197

Befaringsdato: 22.05.2025 **Rapportdato:** 26.05.2025 **Oppdragsnr.:** 13784-3702 **Referansenummer:** BP1860

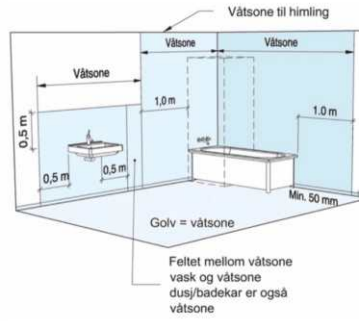
TG 2 Overflater vegger og himling

Baderomsplater på vegger og spiler i taket.

Vurdering av avvik:
• Det er vindu/dør med ikke fuktbestandige materialer i våtsonen (ved vask, dusj, badekar, osv.), løsningen eller byggematerialet er uegnet.
